Bilan évaluation anciens captages

Une mission a été menée entre novembre 2014 et mars 2015 sur des zones où Inter Aide est intervenu en Haïti - dès 1987 - (cf. : Carte de localisation des zones évaluées) pour dresser un état des lieux des ouvrages et de leur structure de gestion, dans le but d'en tirer des enseignements pour les actions en cours et à venir.

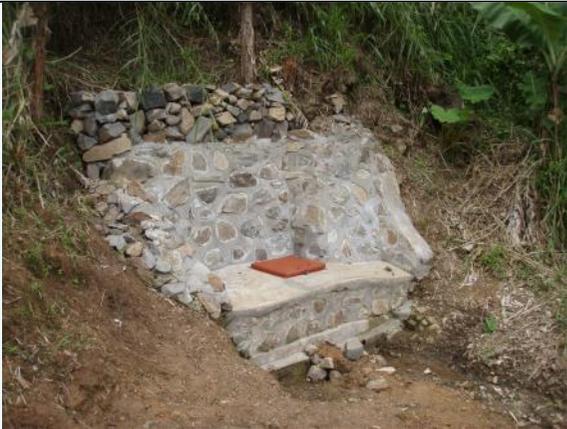
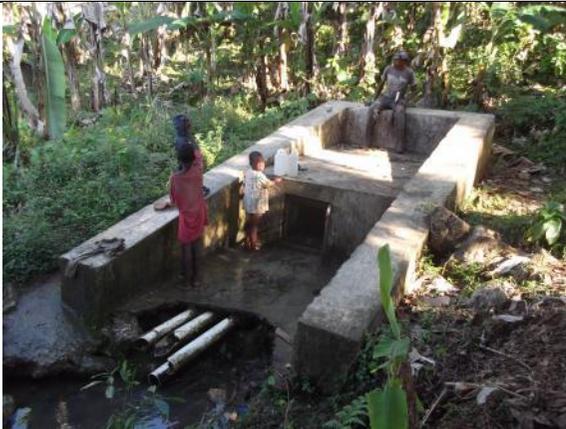
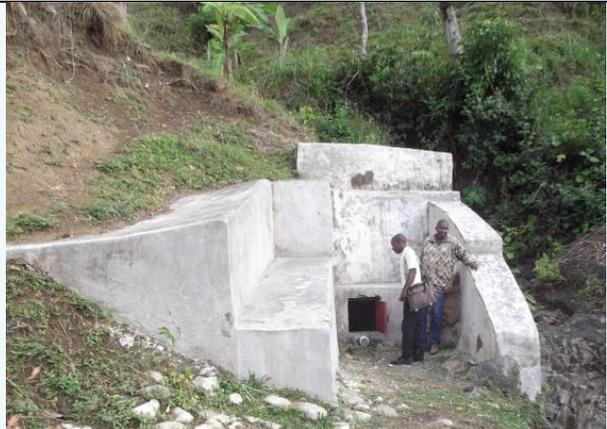
Commentaires sur les BC	<p>Design souvent bien adapté à la configuration du terrain. Bonne protection amont (mur de soutènement). Finition souvent moyenne sur l'évacuation du trop plein et sur la protection antiérosive aval.</p>	<p>Design très standard mais qui semble adapté dans la plupart des cas. Erosion quasi systématique sous la dalle aval. Fuites assez fréquentes sous la boîte.</p>	<p>Design massif, souvent constitué de nombreux ajouts. Perte fréquente d'une partie du débit à l'intérieur de la boîte due à des infiltrations.. Il manque souvent une dalle de fond : à force de nettoyage le fond se creuse jusqu'à créer une fuite.</p>

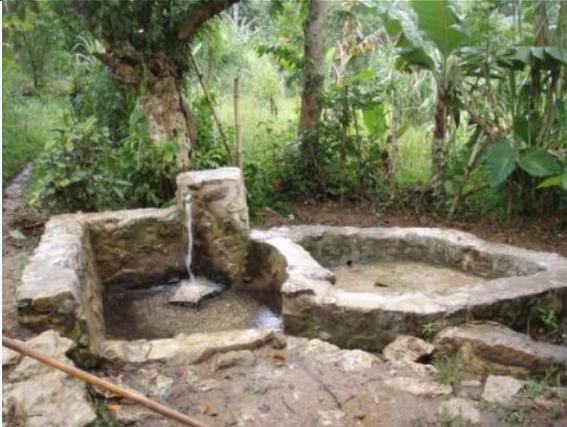
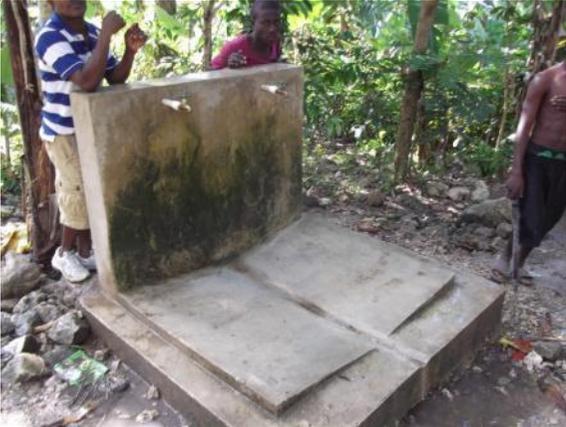
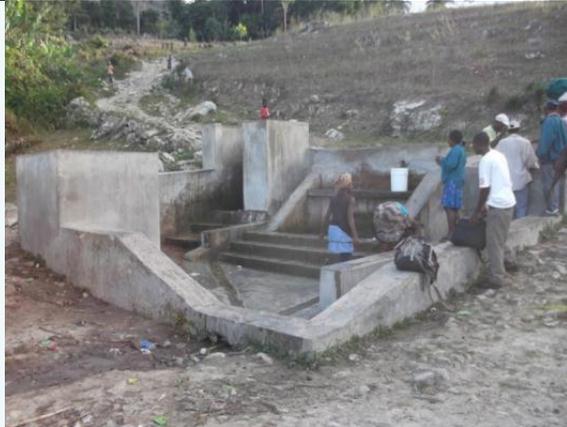
Commentaires sur les BF	Design souvent bien adapté a la configuration du terrain, mais qui peut être imparfait (bassin, gestion des éclaboussures...). Accès pas toujours aménagés.	Design fonctionnel adapté à des terrains peu pentus. Evacuation souvent détruite car beaucoup moins solide que la fontaine.	Design massif, souvent constitué de nombreux ajouts. Souvent fonctionnel mais peu de gestion de l'érosion aval due à l'évacuation.
Citerne typique

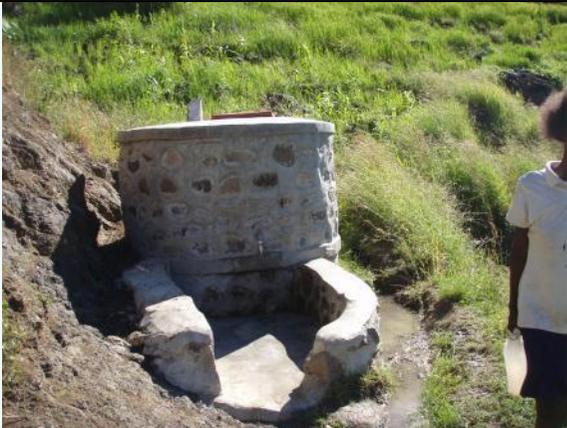
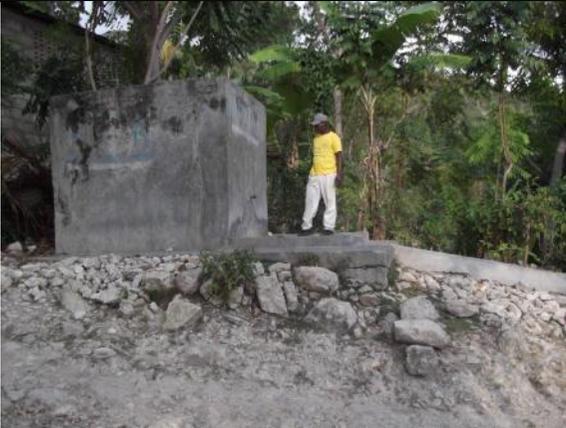
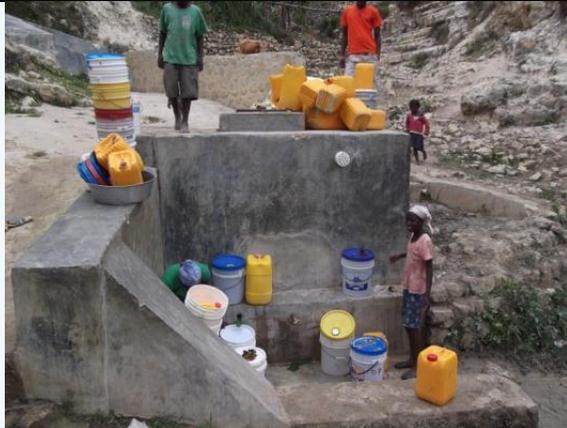
Commentaires sur les citernes	Forme circulaire en roche maçonnée, aplomb souvent douteux. Ne fuient pas. Mauvaise gestion de l'évacuation des trop-pleins. Les communautés arrivent à gérer le stockage de l'eau.	Forme rectangulaire, bien rectiligne. Aucune citernes aujourd'hui en service. Mur en blocs creux souvent très abimés. Les communautés n'arrivent pas à gérer la répartition ni le stockage d'eau.	Forme rectangulaire en roche maçonnée. Qualité de la maçonnerie très variable, des fuites sont présentes sur les structures de mauvaise qualité. Les communautés n'arrivent pas à gérer le stockage d'eau.
