# Evaluation captages Marigot

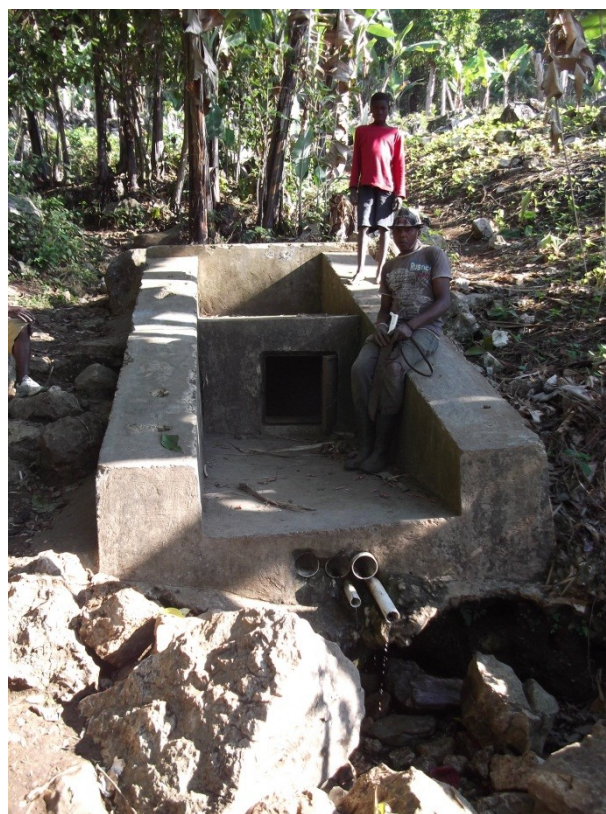
Les boîtes de captage sont presque toujours construites sur le modèle de celle de Kadylin. Ce modèle résiste assez bien aux sollicitations mécaniques et protège l'accès à la porte. Par contre il présente souvent une fouille importante sous la dalle aval. D'après Gilles, le barrage de la BC serait au droit de la porte et il n'y a pas de mur vertical à l'extrémité aval de la dalle, l'érosion y est donc fréquente.

**Photo 1:** Boîte de captage de Kadylin (Nan Hine)

**Conseil :** toujours construire des fondations profondes à la périphérie des infrastructures, pour limiter les phénomènes d'érosion sous les ouvrages.

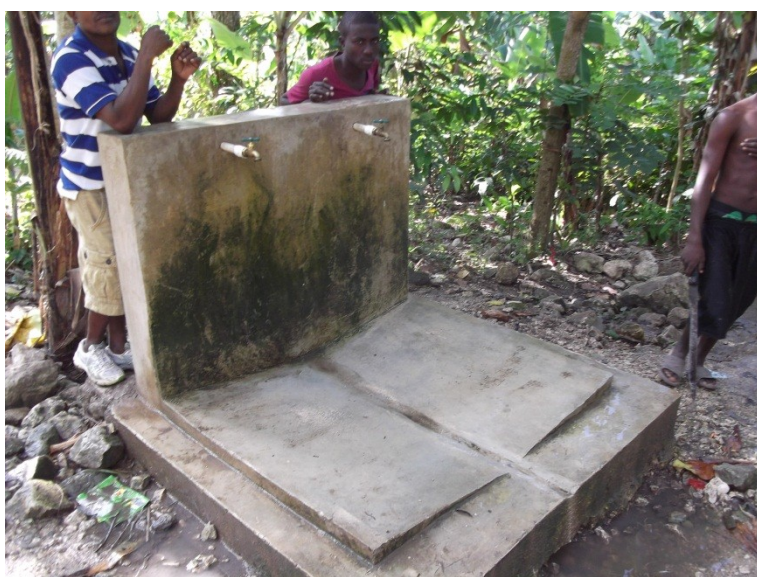
Malgré l'absence de rebord de dalle, les pentes suffisent à conduire l'eau dans le canal d'évacuation et il n'y a pas ou peu de boue. La majorité des murs en blocs pleins sont encore debout à près de 20 ans prouvant que cette méthode de construction est suffisamment solide. Les murs dégradés le sont souvent par les communautés pour accéder au tuyau.

**Photo 2:** BF de Koray Aman

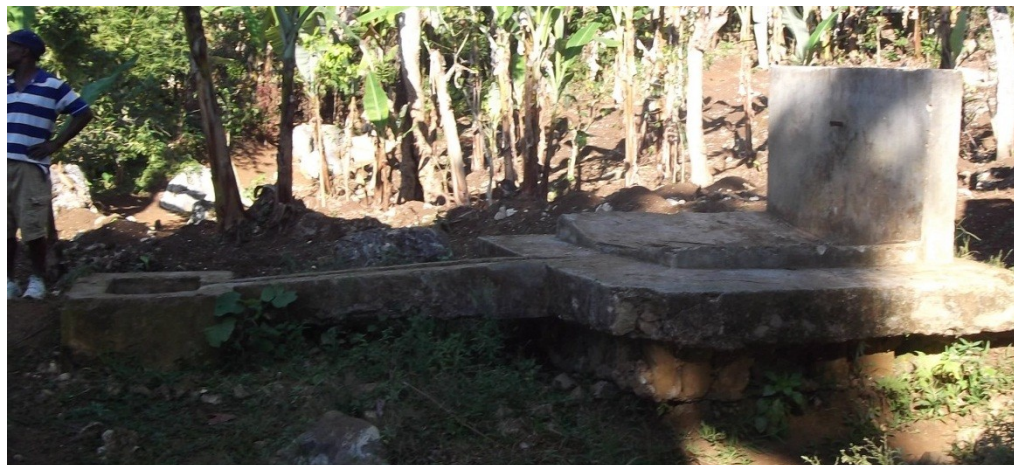
**Photo 3:** BF de Kadylin (Nan Hine)

L'évacuation est faite par un canal étroit en béton qui se déverse dans un regard. Ces canaux sont très rarement intacts, leur finesse et longueur les rendent trop fragiles.

**Conseil :** des canaux moins longs et de section supérieure devraient être plus solides et durables, ils peuvent être prolongés par des canaux en terre à entretenir.

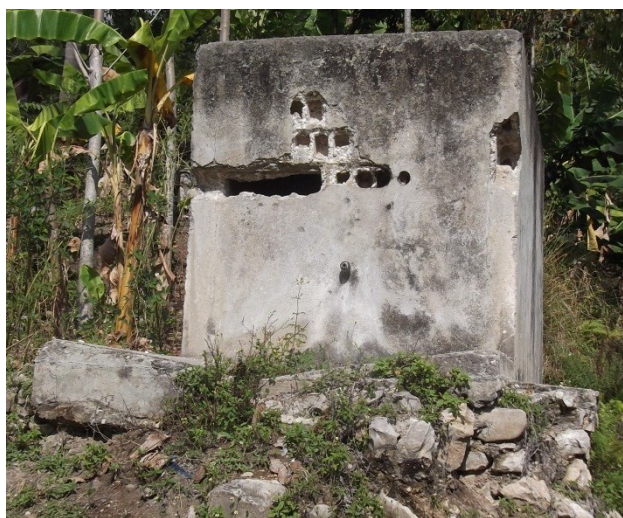
Les murs en blocs sont très souvent abîmés, les blocs creux ne semblent pas permettre de bien résister aux sollicitations mécaniques accidentelles ou dues au vandalisme. Les couvertures en poutrelle hourdis sont en très bon état et le système est à envisager pour des programmes avec de nombreuses constructions.

**Photo 4:** réservoir communautaire de Kadet I

**Conseil :** Ne pas construire de réservoir en bloc creux : blocs pleins acceptables, roche maçonnée ou béton armé préférable.

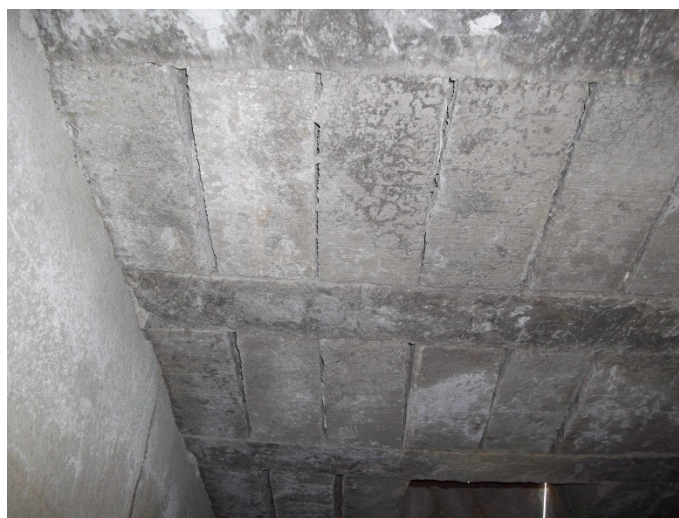
**Photo 5:** Couverture du réservoir vue de l'intérieur en poutres pré-coulées et hourdis (blocs creux)

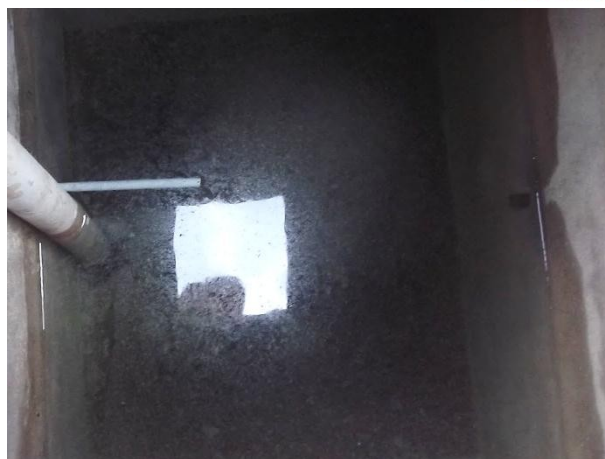
Les réservoirs communautaires sont construits sans socle, le radier sert de dalle inférieure du réservoir. Ce système a des avantages mécaniques car il évite une dalle surélevée qui doit être fortement dimensionnée. Par contre les haïtiens ont des difficultés à comprendre l'utilité de cet eau « perdue »<sup>1</sup> surtout quand la source ne produit pas suffisamment. De plus l'eau sous le niveau du robinet est souvent assez sale.

**Photo 6 :** Intérieur d'un réservoir communautaire de Cotterel

**Conseil :** Pour les réservoirs communautaires de petit volume <2m<sup>3</sup>, il vaudra mieux privilégier les réservoirs sur socle. Pour les plus gros on les construira directement sur le radier en essayant d'inclure un système de brassage du volume mort sur le trop plein.

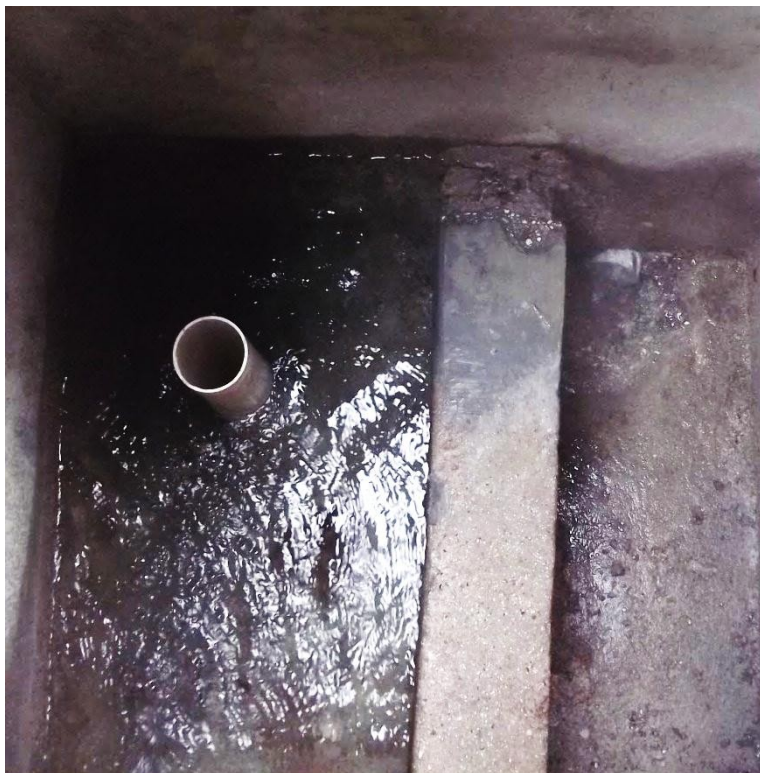
- Le fonctionnement de la répartition est souvent mal compris : dans l'exemple de la **Photo 7**, le comité trouvait que le côté gauche était favorisé car le volume d'eau est important dans leur compartiment alors que le côté droit vide « manquait » d'eau. En réalité le débit du côté gauche est contrôlé par un tuyau de petit diamètre et le débit du côté droit est plus important.

- Un nombre important de connexions privées a été ajouté sur le réseau, souvent directement sur la ligne de transmission (BC → Réservoir). Ces systèmes de répartition ne peuvent pas être réglés en fonction de l'évolution du besoin sauf à coup de burin (**Photo 7**).

**Photo 7 :** Intérieur d'un bassin de répartition (Cotterel)

**Conseil :** Si l'on est sûr que des connexions privées ne seront pas ajoutées au réseau, il est intéressant d'utiliser des bassins de répartition comme ceux décrits dans « optimiser la répartition de la distribution ». Si des connexions privées sont probables, un système avec un réservoir de tête devrait mieux fonctionner, de préférence avec des compteurs et une consommation payante pour les connexions privées, sinon des horaires d'ouverture qui permettent un stockage d'eau même si les connexions privées n'ont pas de robinets en état.

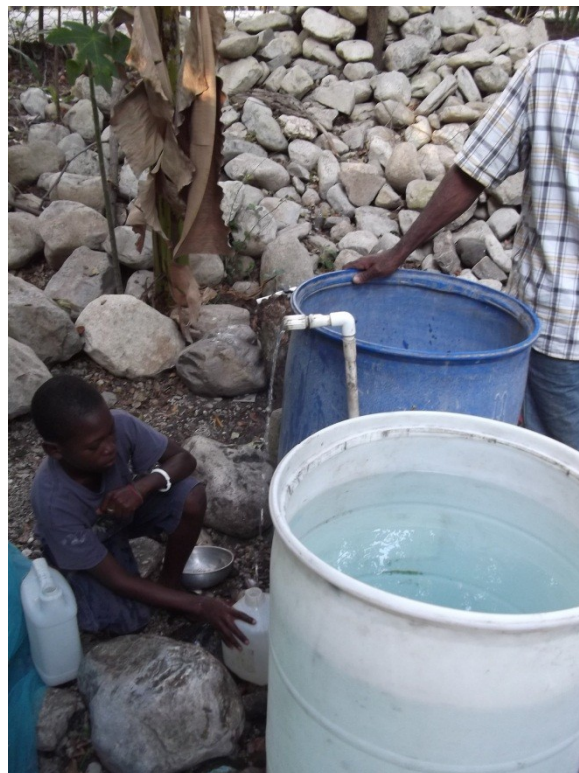
- La quasi-totalité des connexions privées sont dépourvues de robinet. En effet, le propriétaire n'a aucun intérêt à réparer son robinet (sauf à éviter la boue). Seuls les usagers aval y ont intérêt. Mais dans le contexte haïtien, même celui assez éveillé de la zone côtière de Marigot, la pression sociale ne suffit pas à faire changer les robinets privés. .

**Photo 8 :** Connexion privée sans robinet du président du comité du réseau de Petavi (Nan Mode)

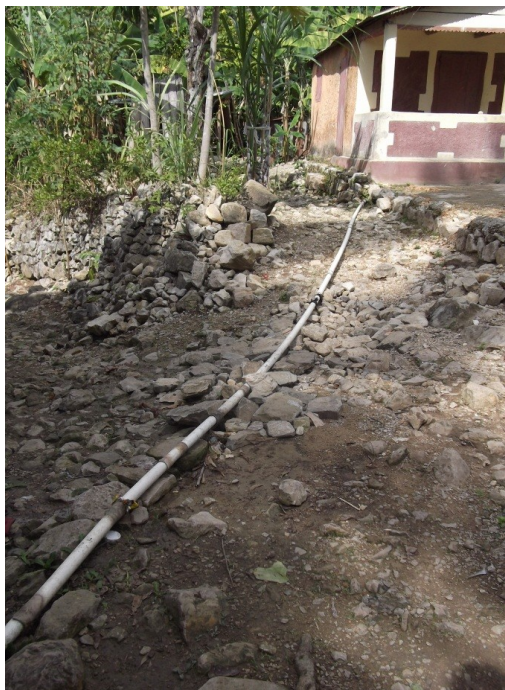
Le problème le plus important sur les lignes longues est le bouchage des adductions par les racines. En effet les adductions sont assez abîmées (trou, tulipes non collées) et des racines poussent à l'intérieur de l'adduction finissant par la colmater. Pour localiser le bouchon, les agents captages plantent un clou dans le tuyau pour voir si l'eau sort. Une fois le bouchon trouvé, le tube est le plus souvent remplacé. Les trous de clou ne sont peu ou pas rebouchés, favorisant probablement le développement de nouvelles racines. Ces interventions très fréquentes (tous les mois selon le comité de Cotterel), participent certainement à déterrer le tuyau : le tuyau est déterré pour chercher la panne et jamais recouvert.

**Photo 9:** Ligne d'adduction réparée par « tulipe lakay<sup>1</sup> », les longueurs de tuyau peuvent être inférieures à 1 m (Dernier PE de la ligne Kadet I)

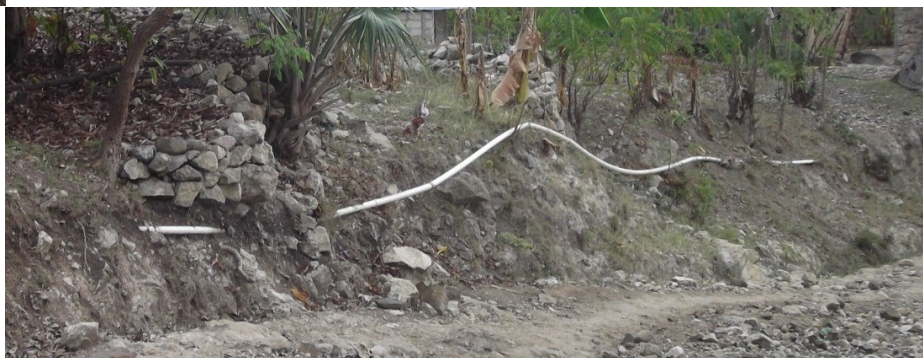
**Photo 10:** Ligne d'adduction de Cotterel qui passe au bord de la piste

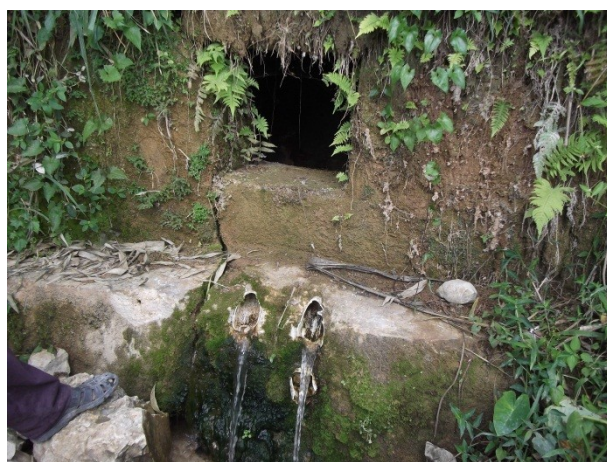
**Photo 11 :** Boîte de captage de Nan Mawo, largement fissurée, probablement par le tremblement de terre de 2010.

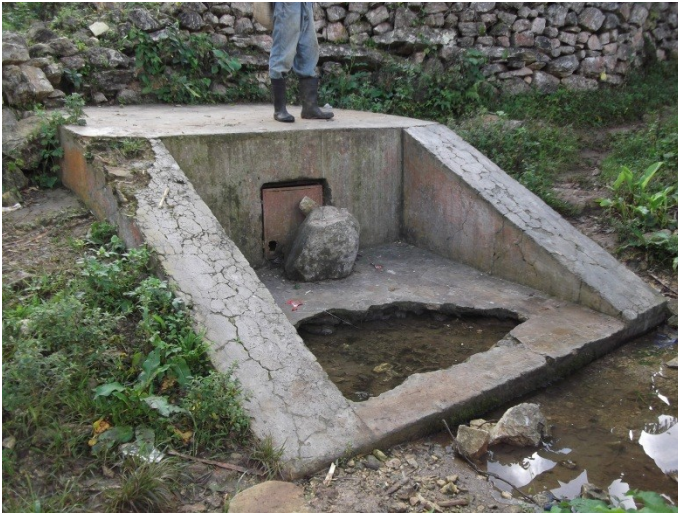
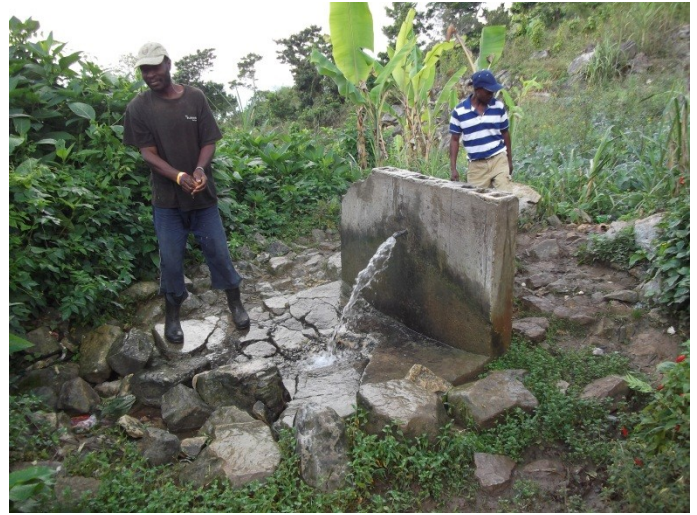
Le système « Tro Rêd » à Beri est cependant très abîmé, alors que le responsable du réseau habitant très proche du captage semble s'en occuper. Bôs Milaux dit qu'il n'avait pas trouvé de bon sable à proximité et avait construit avec du sable local sale. L'éloignement et la petitesse de ce captage ont peut-être aussi fait qu'il a moins bénéficié de suivi lors de la construction que les plus gros réseaux.

**Photo 12 :** BC et BF de la source "Tro Rèd" à Beri, très abimé

**Conseil :** La construction de structures (bien conçues cf 2.3.2) avec des matériaux propres et en utilisant les ratios de mélanges de référence permet des durées de vie tout à fait satisfaisantes malgré des conditions climatiques dures.
