# Evaluation des captages des Cahos

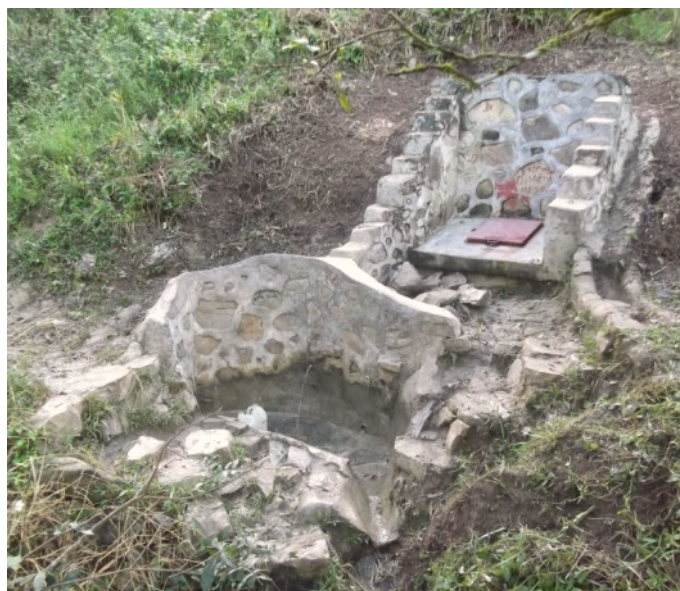
Boîte fontaine de Ti Sous – Ba Mawouj : état impeccable (construction 2012)

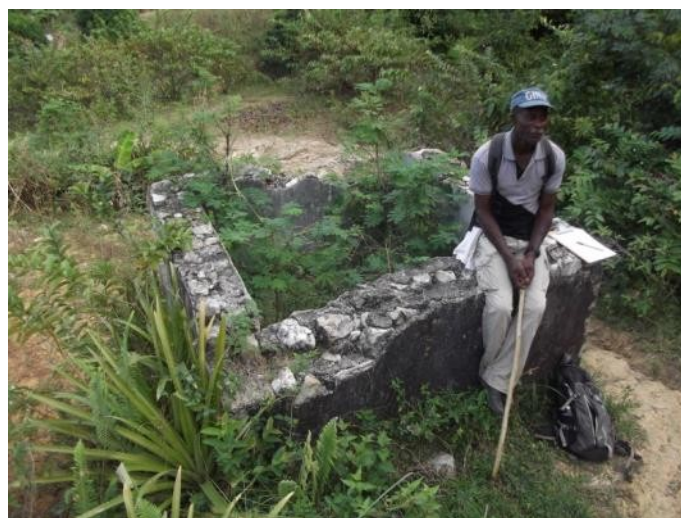
Reste d'une citerne abandonnée Koray (fin des années 1980)

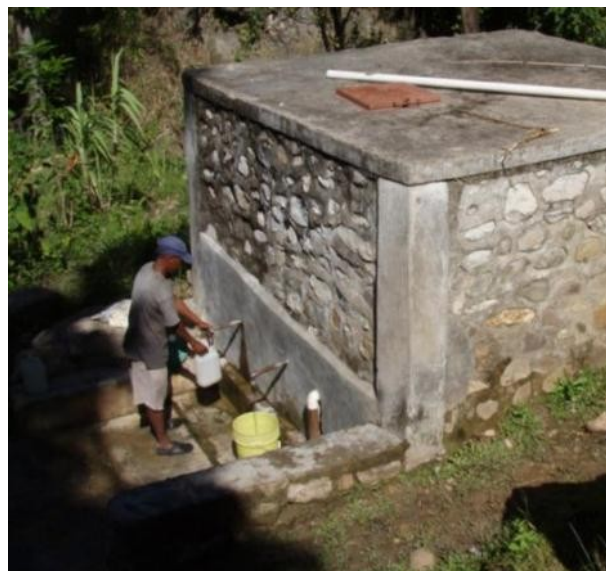
Réhabilitation du réservoir de Valere (Granso) par la communauté : enduit intérieur et enduit autour des points de service.

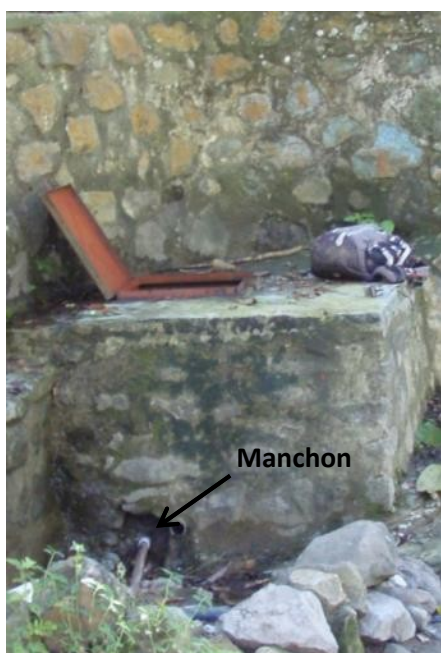
Boîte de captage de Valere à Granso, le départ d'adduction en galva a été réparé avec un manchon PVC

Des réparations d'adduction galva à faible pression peuvent être faites à l'aide de raccord PVC (comme le montre la réparation de Valere). Ces réparations sont sans aucun doute moins durables que celles faites avec des raccords Galva mais sont aussi moins onéreuses et peuvent être facilement répétées.

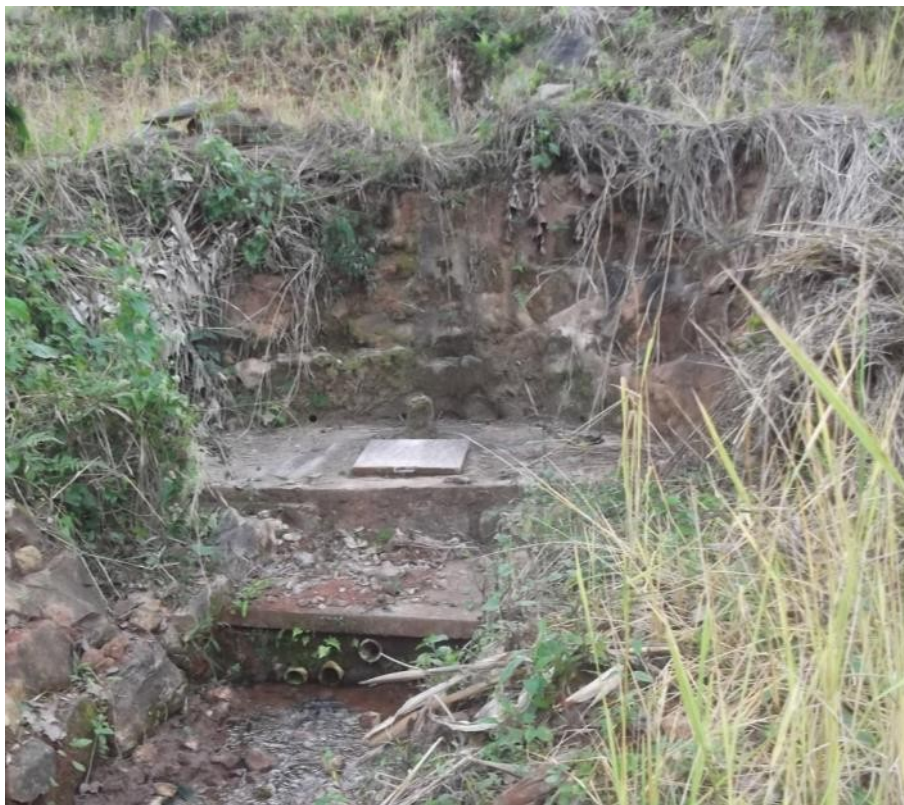
L'eau de ruissellement de tous les champs amont submerge cette boîte captage (Do Platon) : la porte est rouillée et coincée par la boue, le mortier se désagrège à cause des mousses qui l'envahissent.

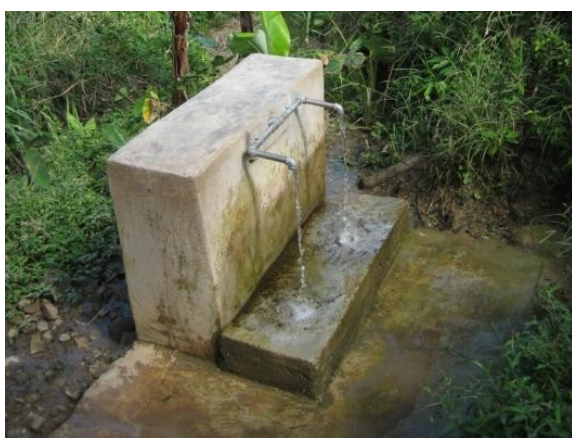
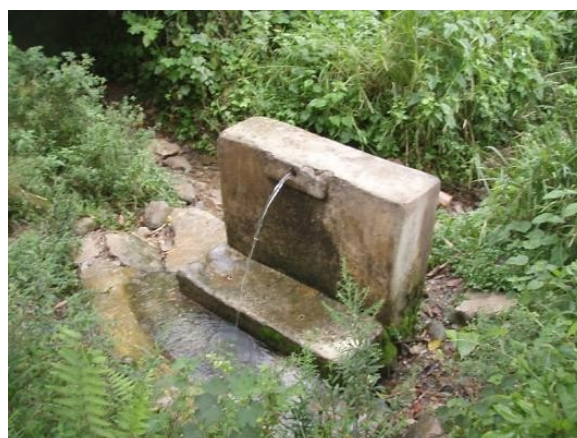
Fontaine de Nan Miton après la construction

La même fontaine lors de l'évaluation

Exemple de borne fontaine mal construite qui est aujourd'hui très dégradée et qui menace de s'effondrer dans la ravine.

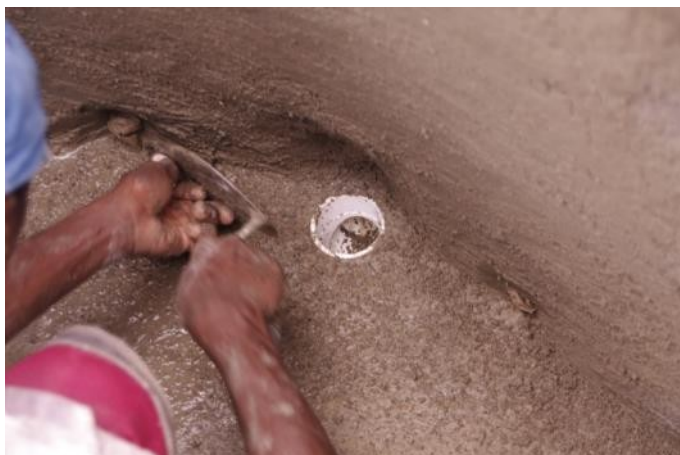
1 : Vidange mal placée et tuyau de sortie trop court

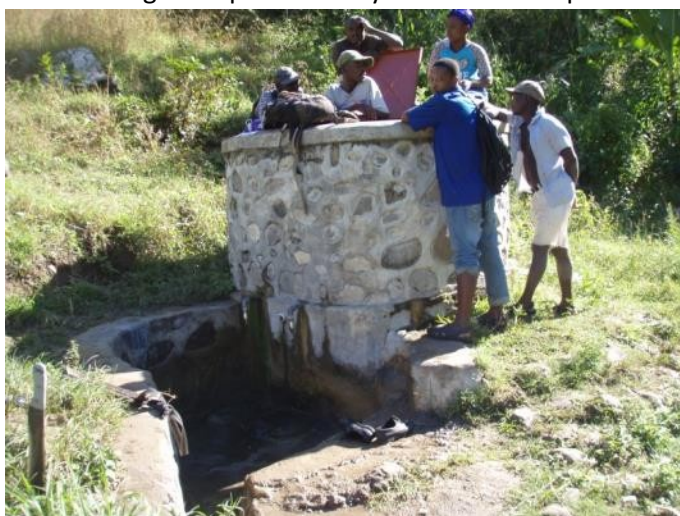
3 : Le seul réservoir ayant une fuite construit après 2008

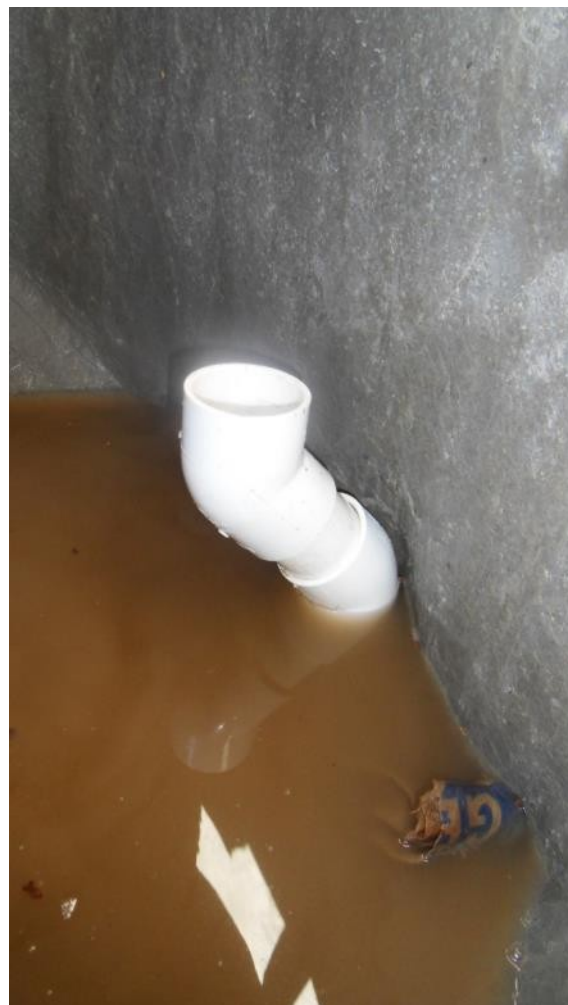
2 : Tuyau amovible coudé et enduit trop fin

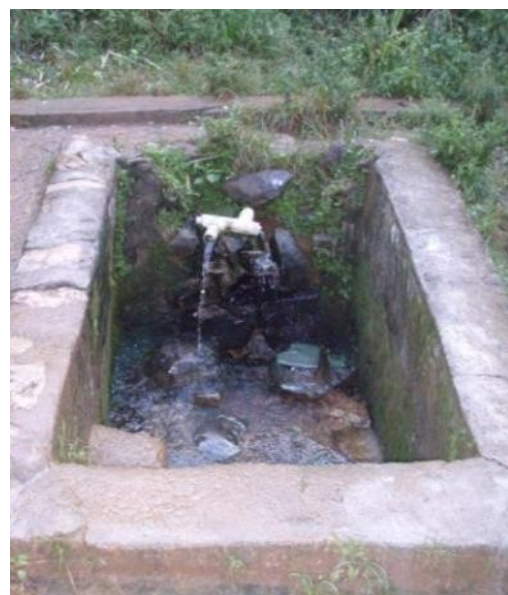
Borne fontaine de Jak, la maçonnerie a été cassée pour avoir accès au té pour déboucher l'adduction, malheureusement la maçonnerie n'a jamais été reconstruite

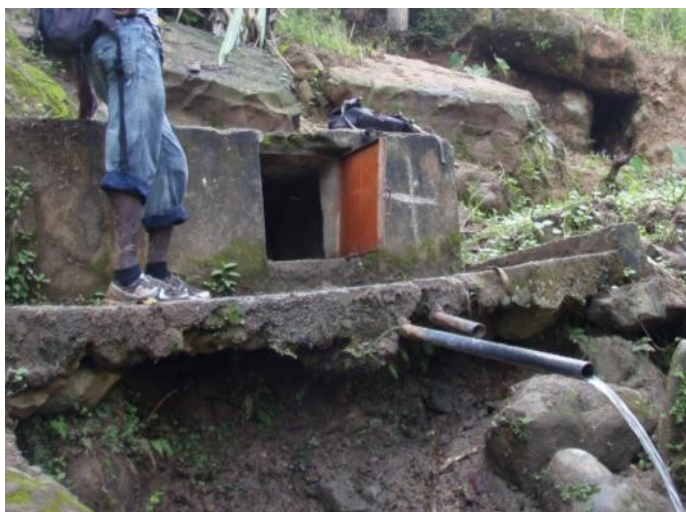
Exutoire trop-plein proche de la BC qui a causé une érosion forte sous la BC (Meri)

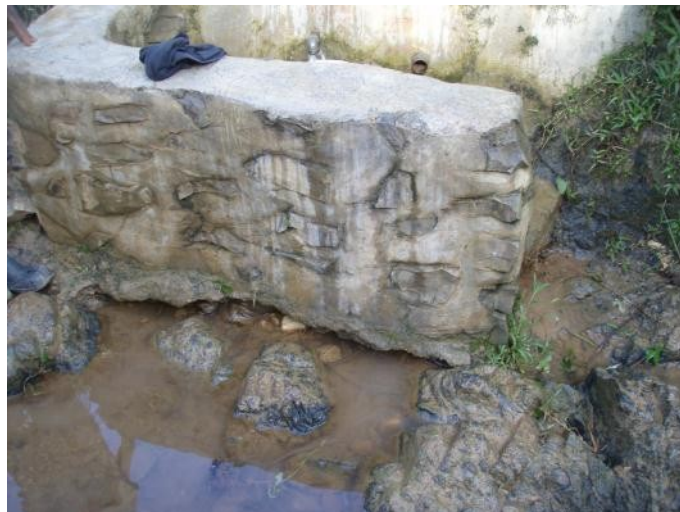
Erosion due à la ravine sous le mur de protection de la dalle de service (Nan Dal à Kastò)

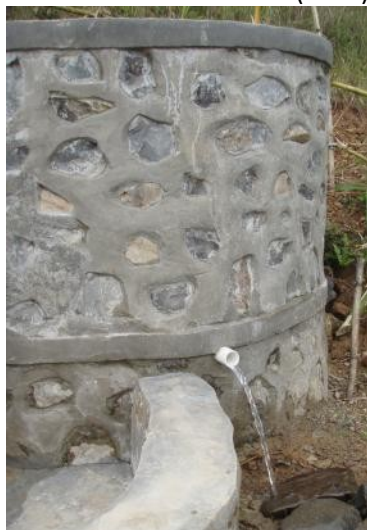
Citerne récemment finie, exutoire de TP non protégé (Nan Lagon- Byenere)

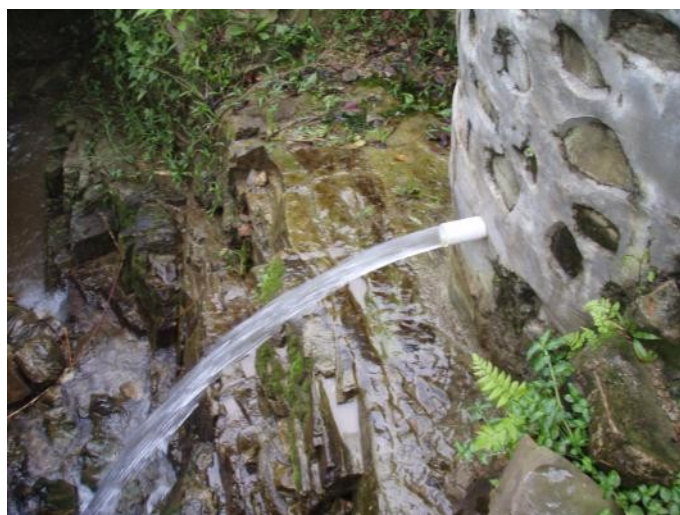
Exutoire de citerne non protégé + ravine ont causé une forte érosion (> 1 m de haut) à 20 cm de la citerne (Nan Guinen - Byenplase)

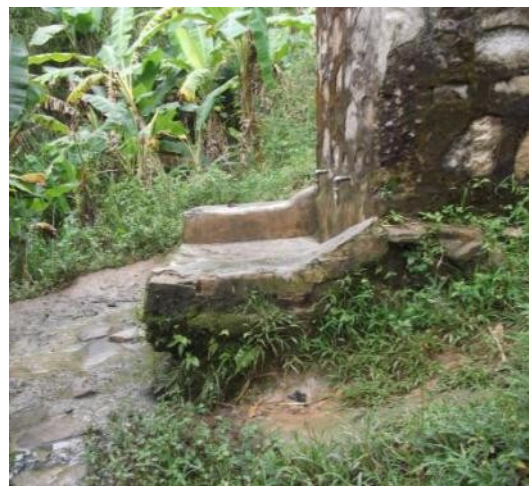
Terrain érodé à proximité de la citerne de Papout (Zidò)

- Stabiliser le terrain alentour : plateforme, muret de soutènement en pierres sèches ou maçonneries
- Faire des fondations assez profondes même sous les structures sans poids (i.e. dalle de service) pour éviter que l'érosion ne fouille sous la structure.

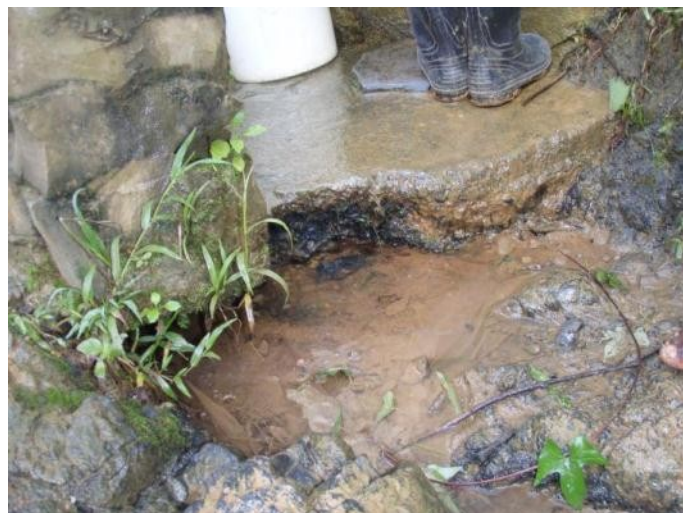
Erosion sous la dalle de service et le muret de la boîte / fontaine de Nan Dal

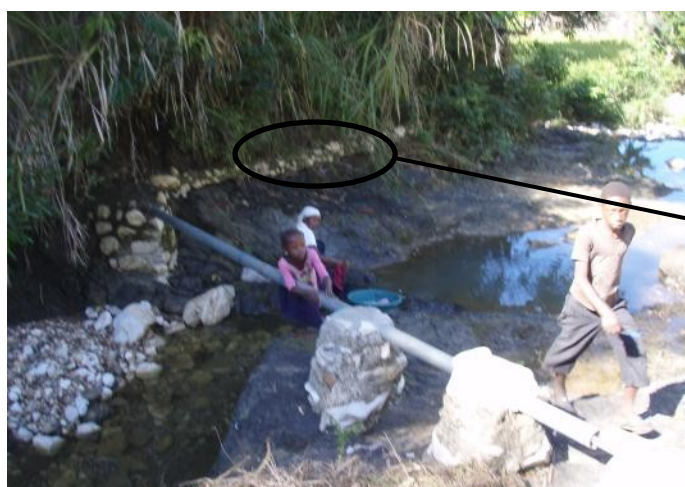
Erosion sous le muret de protection de l'adduction (Banbou – Kadiga)

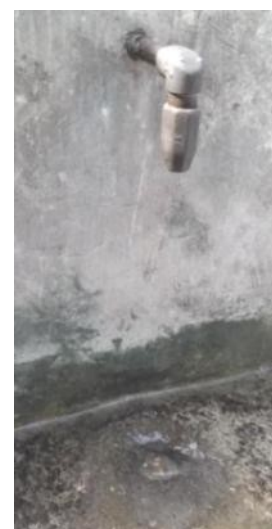
Il y a une usure notable de la dalle de service sous le trop-plein de la citerne de Paren - Mon Joj (2014) et la dalle de service de la borne fontaine de Sterlin (Captage qui a 25 ans) est creusée par la chute d'eau malgré la présence d'un robinet à fermeture automatique.

Dalle usée sous le robinet de la fontaine de Sterlin

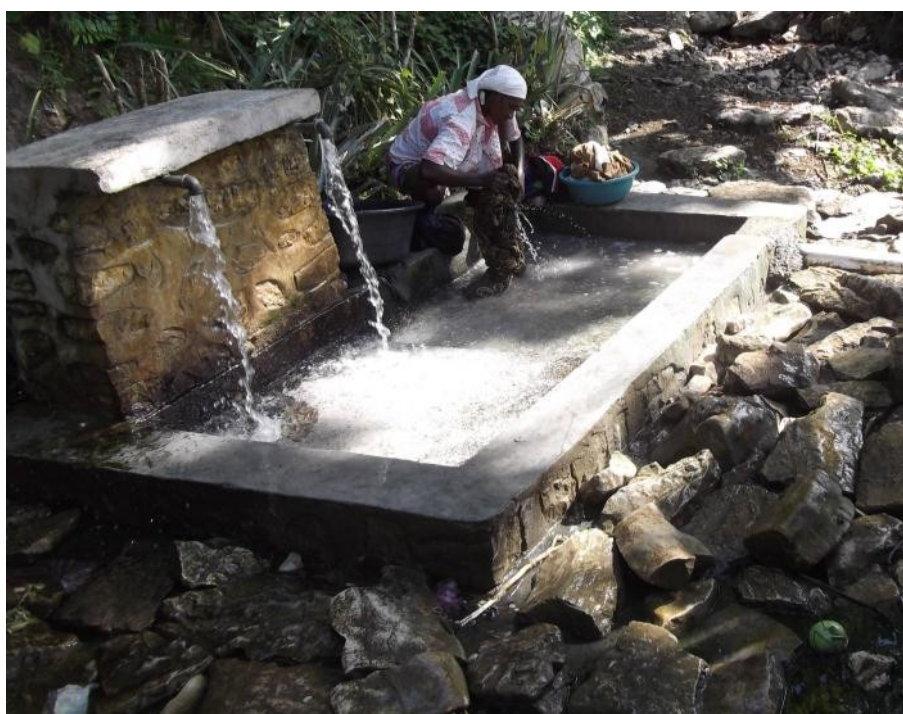
Wo Dlo Bosso : Alentours de la dalle de service boueuses à cause des éclaboussures de la borne fontaine (Débit 70 l/min, H chute  $\approx$  70 cm, Muret 15 cm)

**Recommandation :** on peut jouer sur les trois paramètres énoncés plus haut. Mais il vaut mieux d'abord limiter la hauteur de chute à la hauteur des récipients de service (ici bokit : 40 cm) et faire une petite marge de service (10cm). Toutes hauteurs supplémentaires semblent inutiles.

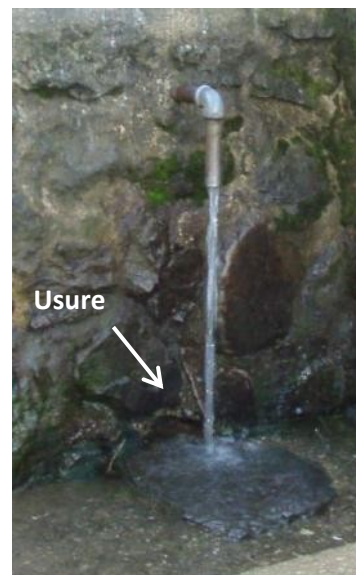
Bas du mur maçonné usé par la chute d'eau (Môn Pay)

Lorsque le jet d'eau de la borne fontaine est puissant, l'eau qui rebondit sur les roches de service peut user le mur maçonné de la borne fontaine. Il est donc conseillé d'enduire les roches maçonnées avec plusieurs couches (2 à 3) d'enduit de plus en plus dosé (enduit étanche) pour protéger le bas du mur. Cela a pour autre avantage de limiter la prolifération d'algues et de mousses sur le mur.

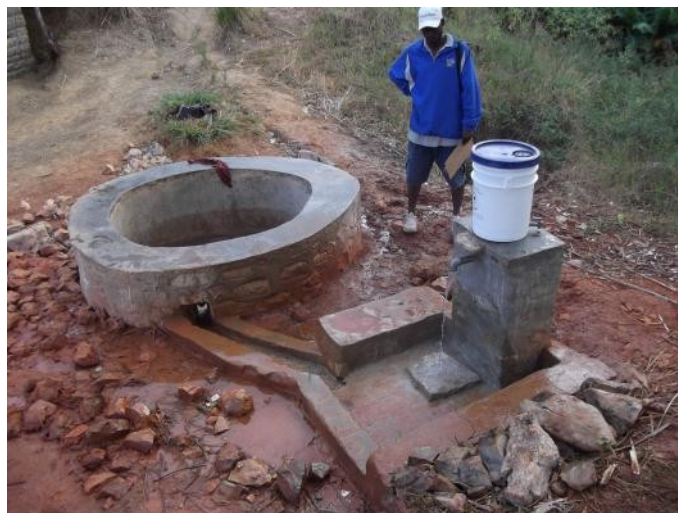
Aire de puisage boueuse à cause d'une absence de trop plein de l'air de lavage (Neges)

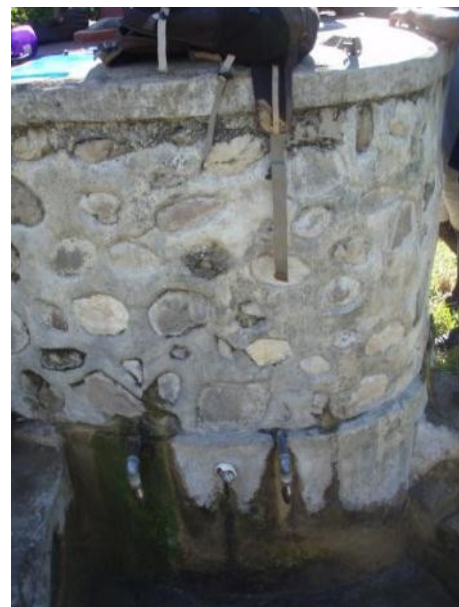
Exutoire de trop plein en PVC abimé  
(Joli – Robinet)

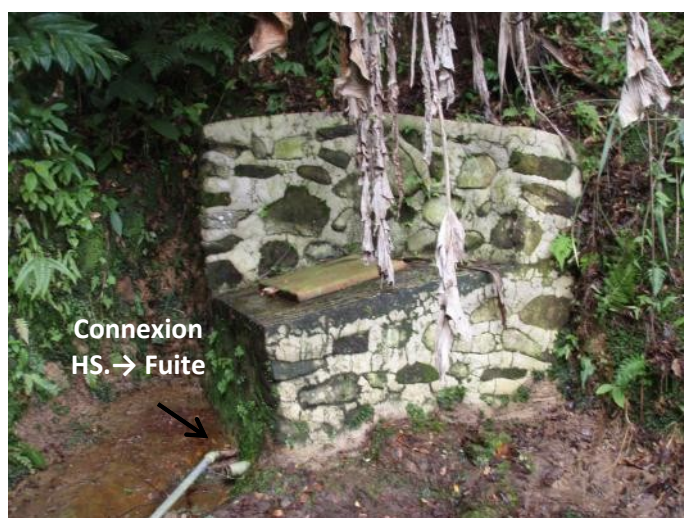
Pas de support pour la ligne de galva (en dessous de la photo) → connexion de l'adduction sur la BC HS  
(Madam Chal)

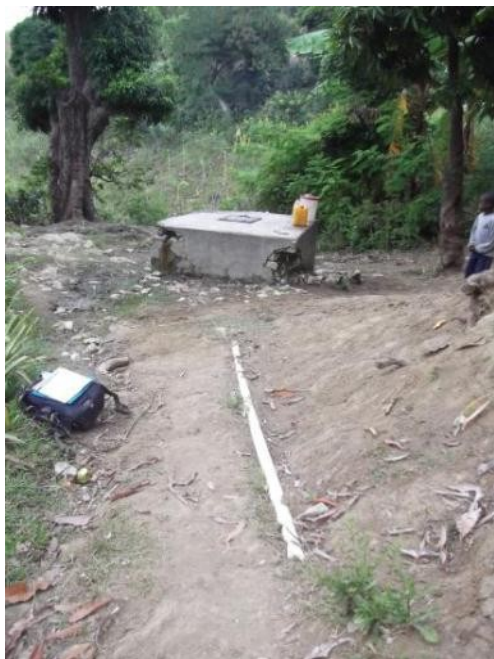
Adduction en PVC découverte - Pwensy

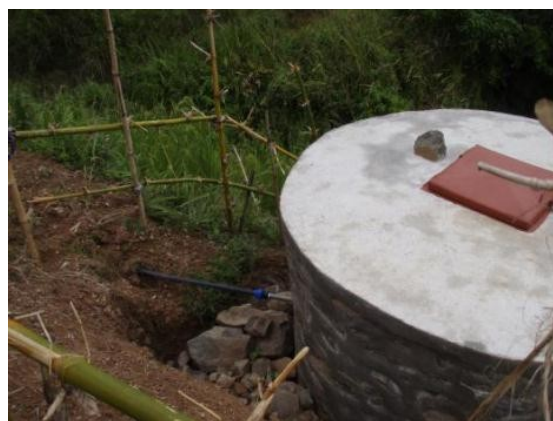
Arrivée d'adduction jamais couverte et donc très vulnérable (Nan Lagon)

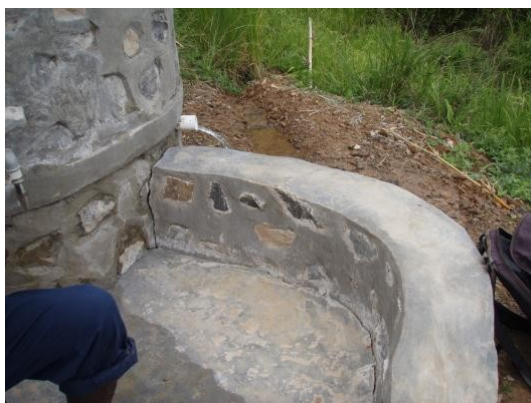
Muret construit sur du remblai (Nan Lagon)

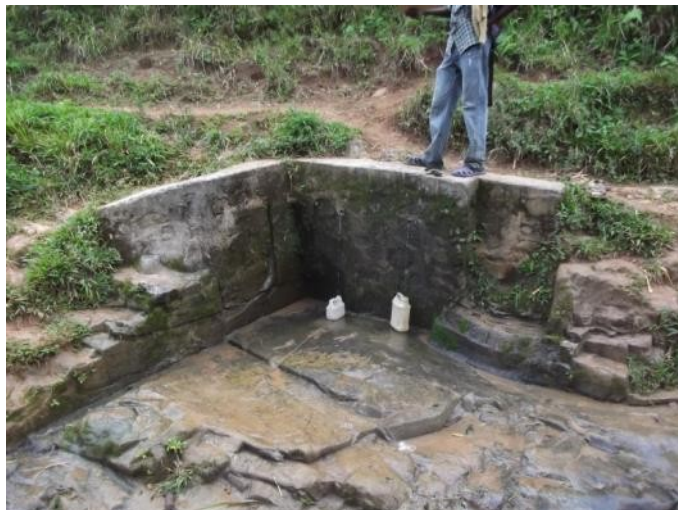
BF de Maturin : roche solide mais glissante

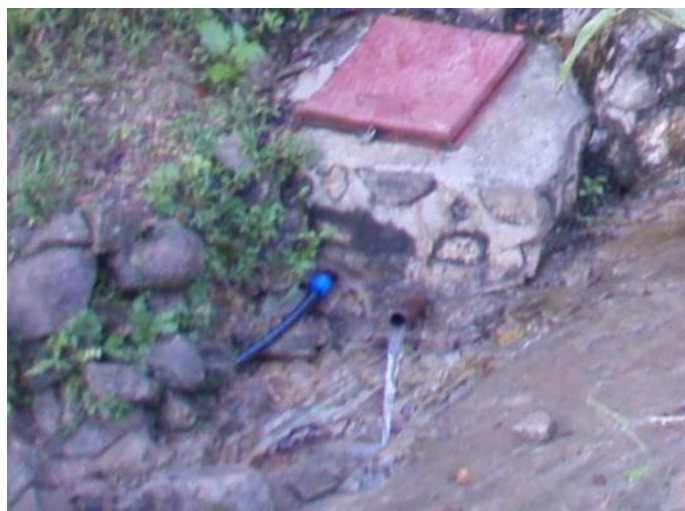
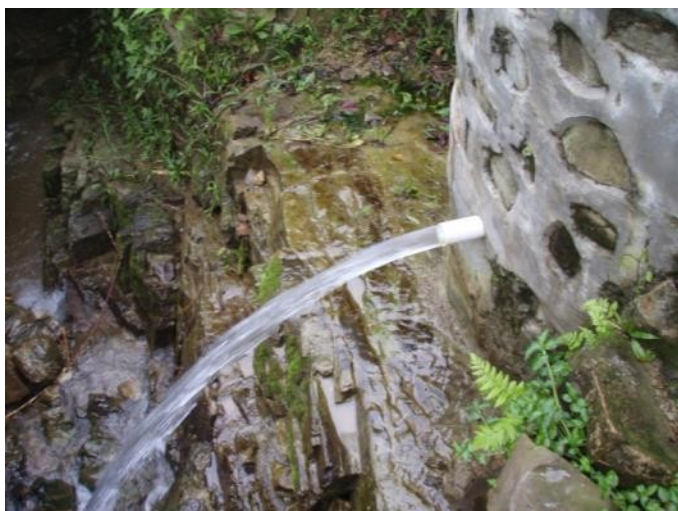
Captage de Nan Guinen, les trop-pleins de la BC et de la citerne ont profondément creusé la roche argileuse.

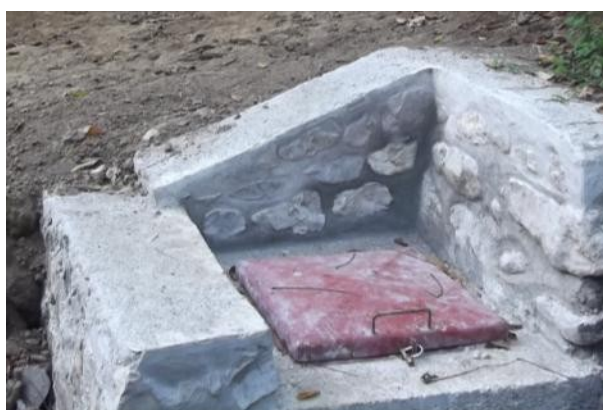
Porte horizontale avec cadenas exposé aux intempéries (Ba Guerren)
