# Evaluation des captages des Cahos

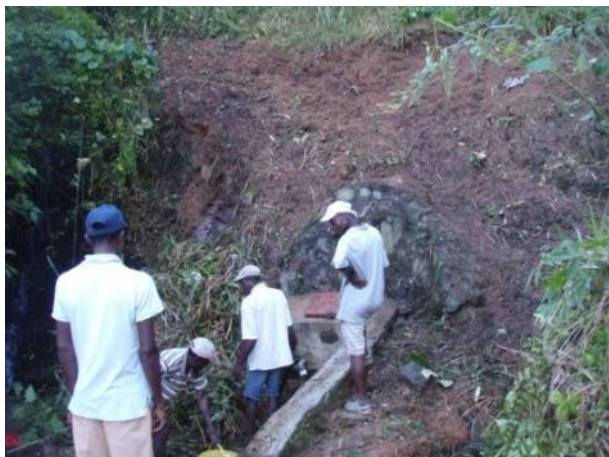
Lian Franswaz : boîte / fontaine construite en 2012

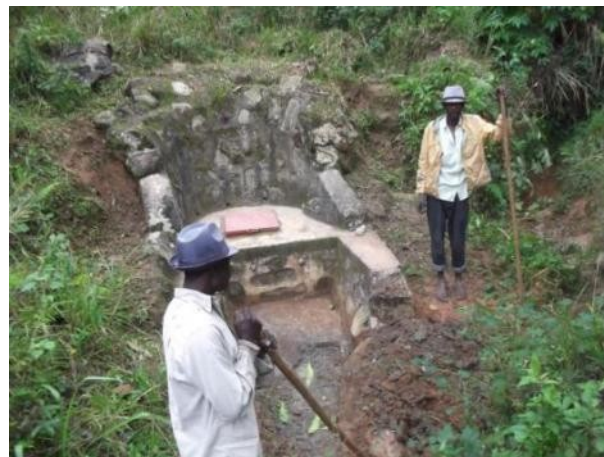
BC de Maturin, la BF est 20 m plus bas le long de la ravine système construit en 2011

Nettoyage des abords des captages par les comités effectué le jour de l'évaluation : il est alors difficile de savoir si un entretien régulier est effectué ou seulement un entretien lors de visites (cf. note de bas de page 21 page **Erreur ! Signet non défini.**)

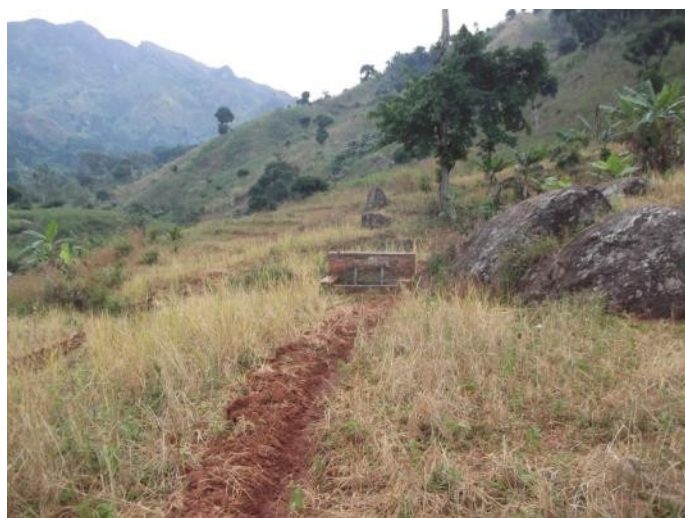
Borne Fontaine en très bon état Do Platon (construite en 2010)

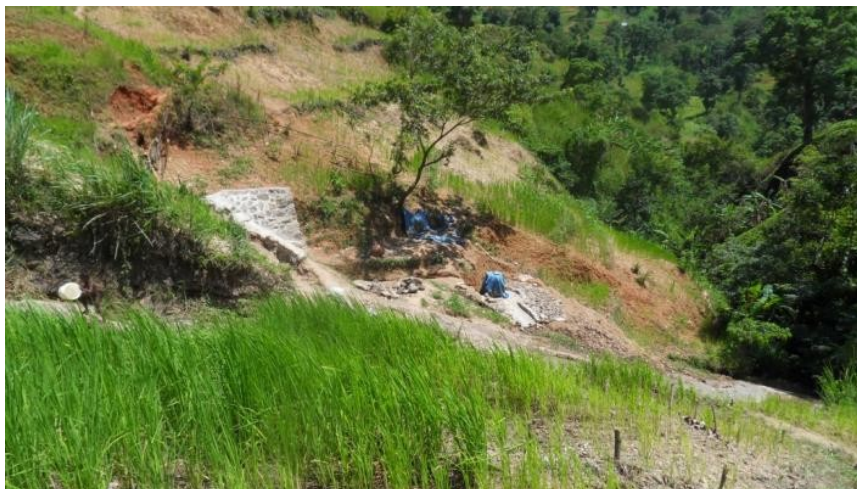
Visibilité du système Bawon à Lamandye

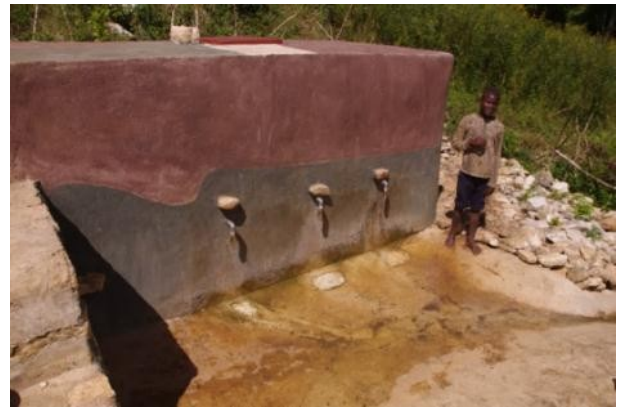
Citerne de Sigala, enduite et peinte, ce qui est le summum pour les Haïtiens.

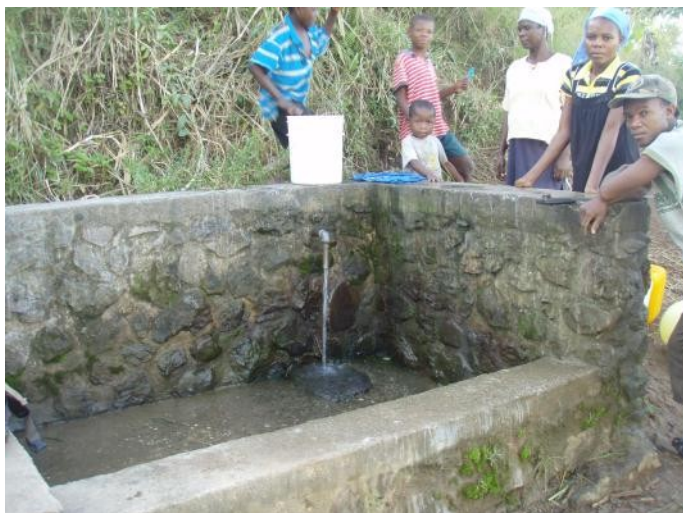
Le mur de la BF sert de soutènement et l'adduction peut arriver en légère pente jusqu'à l'adduction (Mòn Pay)

- Si le terrain le permet, construire le PE collé à la pente ce qui permet de faire arriver le tuyau par le haut → pas de point bas → vidange automatique par la sortie de service. Note : faisable aussi pour les citernes, l'arrivée de l'adduction est alors en bas de la citerne ce qui a pour seul inconvénient de devoir vider la citerne pour pouvoir intervenir sur l'adduction.<sup>33</sup>

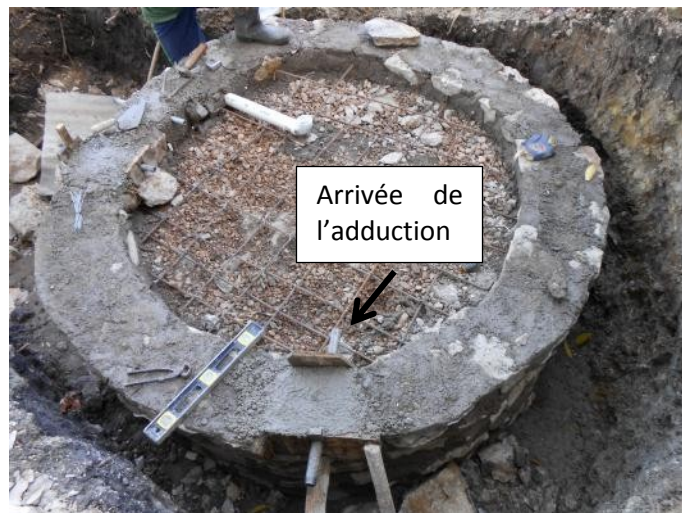
Les citernes peuvent aussi servir de soutènement et l'adduction arriver sans point bas (Mòn Joj).

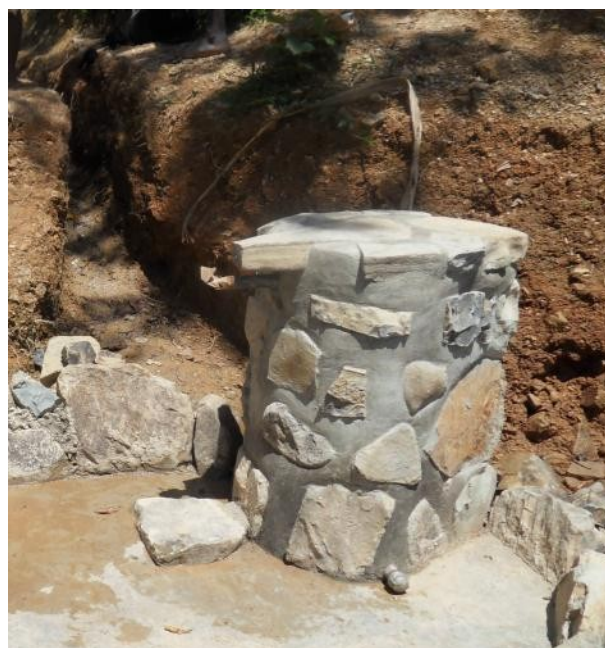
Vidange en bas de la BF sur la dalle dans l'alignement de l'adduction (Bawon – Lamandye)

- Si le terrain ne permet pas une vidange directe, prévoir une sortie vidange au niveau de la dalle du PE munie d'un bouchon.
- Enfin si l'adduction a un point bas au cours de son cheminement il faut absolument prévoir une vidange (vanne ou bien bouchon)
- Dans certains systèmes, un connecteur PEHD a été laissé accessible, pour pouvoir être démonté et servir de vidange. Cette solution présente des risques importants :
  - Les connecteurs possèdent 4 pièces et même formé le comité a toutes les chances de mal remonter le connecteur.
  - Les pièces sont facilement perdables, surtout si le connecteur est démonté en charge
  - Un connecteur PEHD étant démontable à la main, on s'expose à du vandalisme ou des démontages pour des utilisations variées.

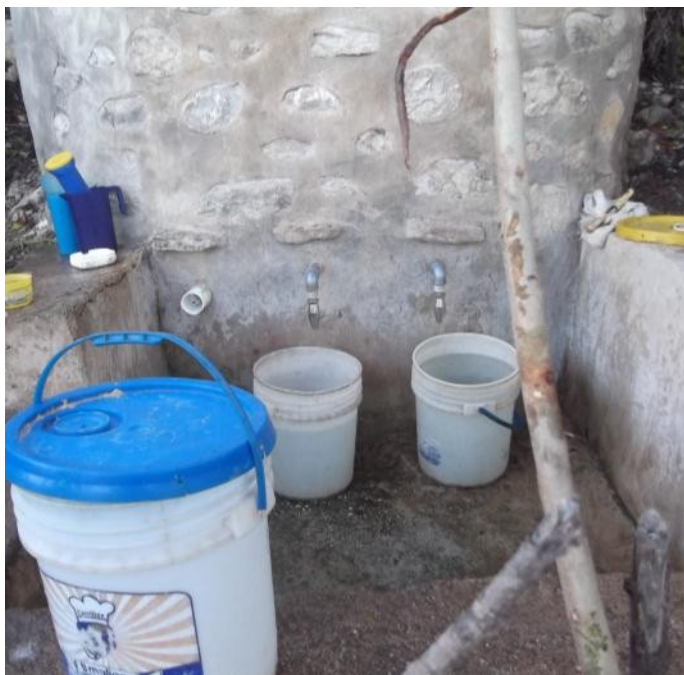
Le trop-plein peut être positionné au-dessus de la dalle de service (roche de réception indispensable)

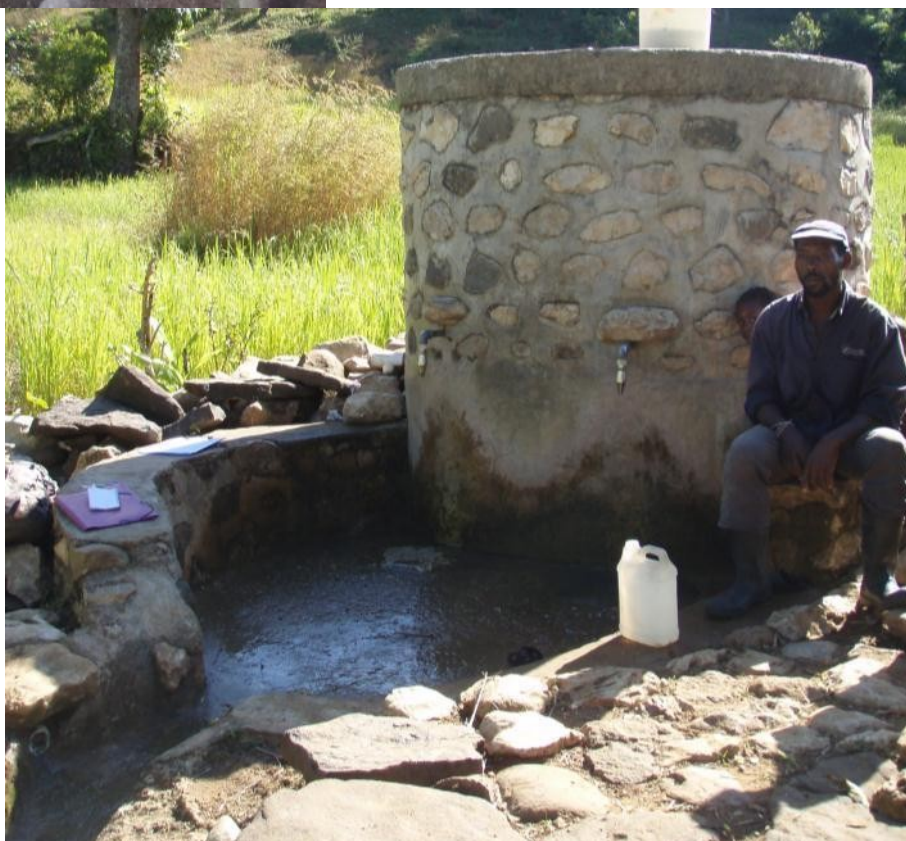
Le trop plein peut aussi être amené à un autre endroit. Dans ce cas il faut gérer l'exutoire de la même façon que l'exutoire du captage

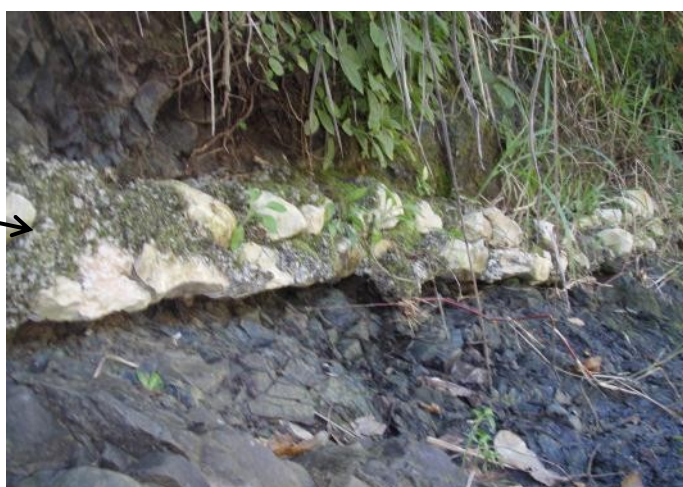
- Découverte des adductions → rupture d'adduction
- Fréquemment érosion sous les dalles de service → détérioration des dalles de service
- Erosion autour des BC → facilite les fuites autour des BC

Erosion sous le muret de protection de l'adduction (Banbou – Kadiga)

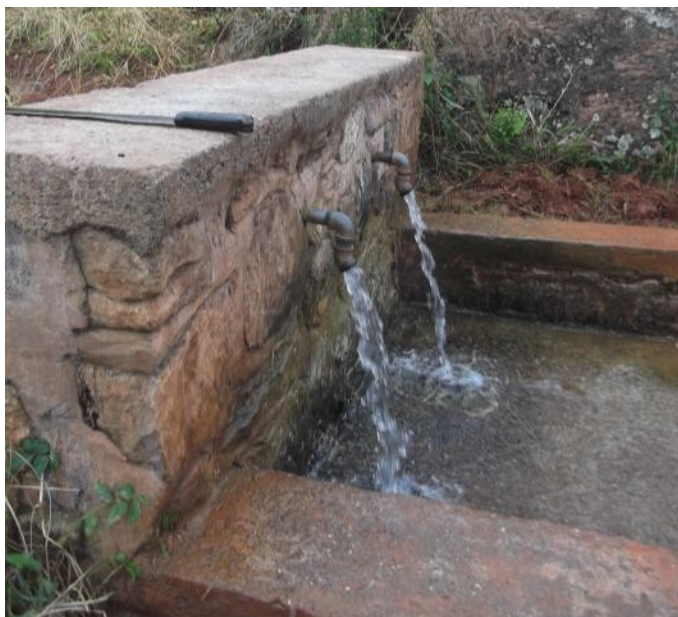
Bornes fontaines de Do Platon sans éclaboussure (Débit 80 l/min, H Chute 60 cm, Muret 30 cm) Note : utilisation astucieuse de coude 45° pour écarter la chute du bas du mur.

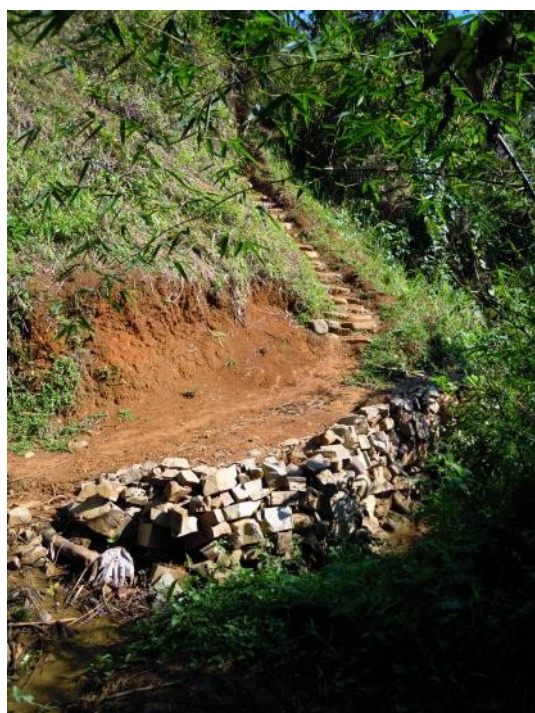
Aménagement de l'accès à la boîte / fontaine de Lian Franswaz

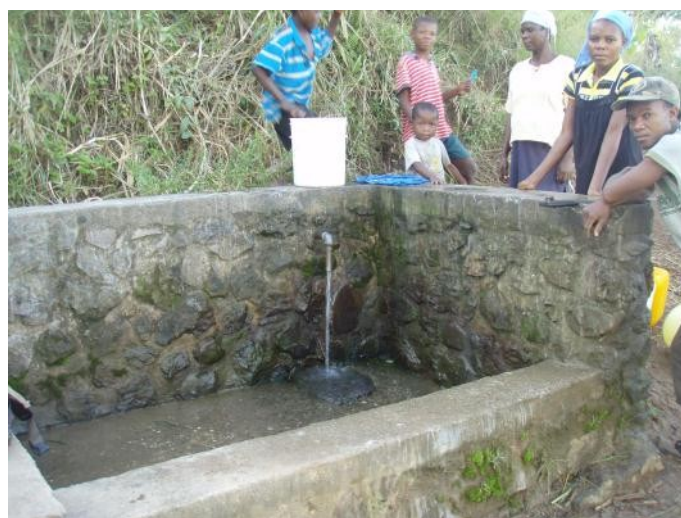
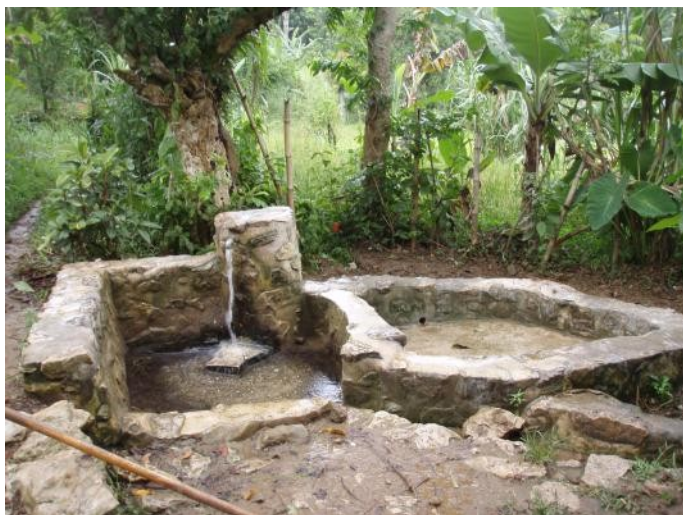
- a) Une grande dalle sans séparation ne semble pas appropriée (Mòn Pay) par contre la solution d'une aire détachée (ex Michèle) ou d'une aire juste séparée par une marche (ex : Wo Dlo Bosso) semble satisfaire les communautés.

Exemple de Mòn Pay : malgré la taille importante de la dalle de service, le comité interdit la lessive et le bain .

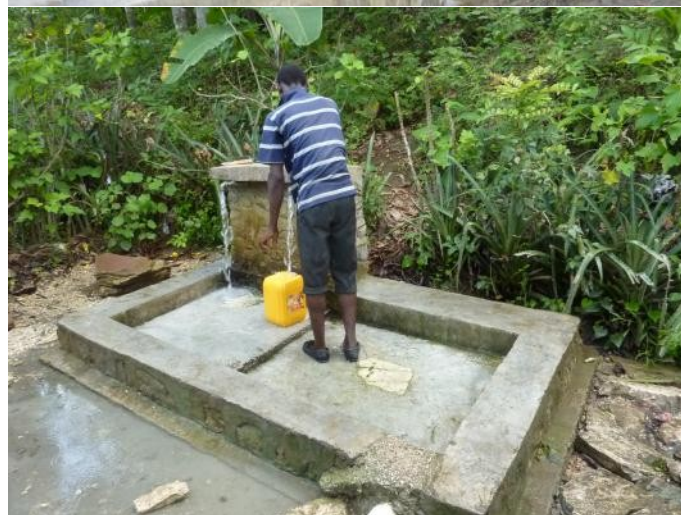
Exemple d'une aire de nettoyage séparé par une marche (Wo Dlo Bosso)

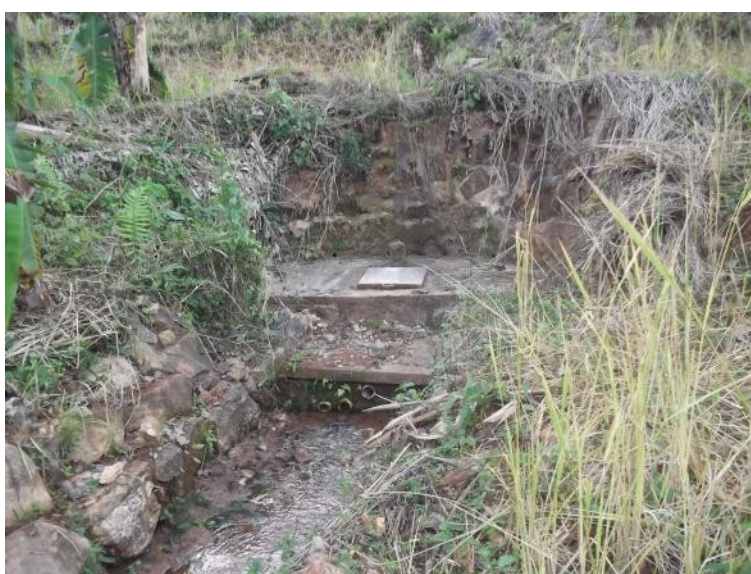
En plus du soin de l'exutoire du trop-plein pour lutter contre l'érosion, une contrainte encore plus importante est à considérer : empêcher que les exutoires ne s'enterrent et ne se bouchent. Quatre des systèmes construits ou réhabilités par le programme HAE ont un exutoire de trop plein complètement enterré et bouché. Il est évident que c'est à la communauté d'entretenir les évacuations pour empêcher que ceci ne se produise. Mais quelques astuces de construction peuvent limiter ce risque :

Canal d'évacuation du trop-plein de la source protégée par des berges en pierre maçonnée

- a) Allonger la longueur du trop-plein, si la pente naturelle est supérieure à 3% (pente recommandée du tuyau de TP) la hauteur de l'exutoire va augmenter avec la distance
- b) Construire un muret de soutènement pour retenir la terre en amont du trop plein
- c) Construire un canal avec des berges en pierres sèches pour éviter que celui-ci ne se bouche

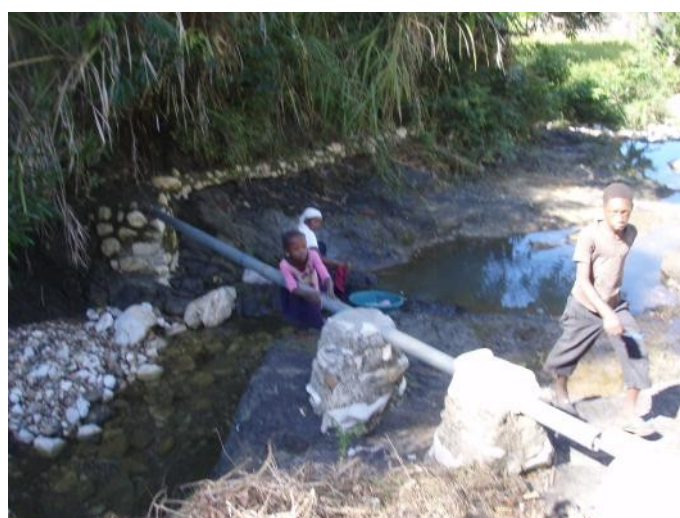
Supports maçonnés supportant les tuyaux galva  
(Banbou – Kadiga)

- b) Les tuyaux galva doivent pouvoir être démontables, la présence d'union à intervalle régulier et proche des structures est indispensable. L'adduction qui passe dans le fourreau 3" de Kadiga (photo si dessus) est indémontable sans casser le dessus des supports faute d'avoir placé une union en départ d'adduction.

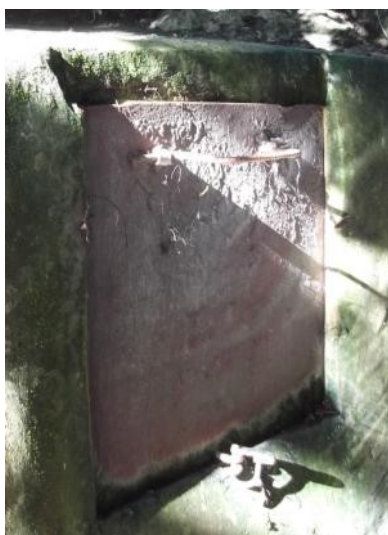
- Que les portes verticales à guillotine sont peu étanches et peu durables en partie dû au manque de renfort de l'ouvrant
- Les portes verticales lorsqu'elles sont faites dans du métal épais, sont assez durables mais ont tendance à se bloquer à cause de l'accumulation de terre devant la BC et à ne plus être étanches.
- Les portes horizontales sont les plus étanches, moins susceptibles de s'encrasser que les portes verticales. Leur faiblesse vient des gonds qui se grippent et sont alors souvent cassés. Il semble préférable de :
  - Prévoir des gonds de gros diamètre, pour augmenter la surface de soudure
  - Prévoir des gonds avec beaucoup de jeu entre les parties mâles et femelles, pour cela il est préférable d'utiliser du fer rond et du tuyau galva ½" plutôt que des gonds du commerce.

Porte verticale à guillotine (Belvi)

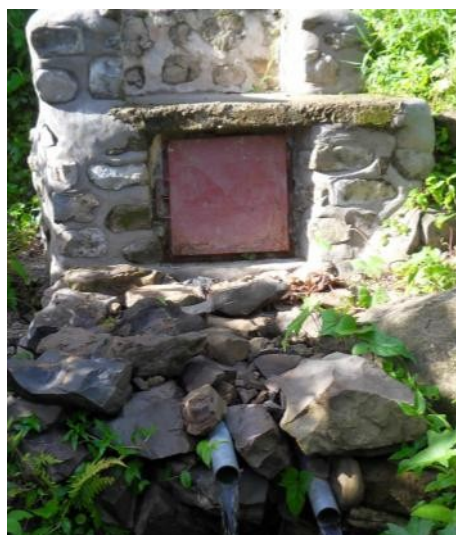
Porte verticale à charnière avec dalle de couverture surplombante (Nan Cresson – Byen Plase) 2008

Il a été observé que lorsque les portes sont placées de façon verticale avec une dalle de couverture surplombante, la durée de vie des cadenas est beaucoup plus importante car ils sont protégés de la pluie (ex de Nan Miton dont le cadenas fonctionnel a 6 ans) alors que la durée de vie de cadenas exposés à la pluie est plutôt de 2 ans (Lian Fraswaz, Mon Pay, Fedina, Ti Sous )

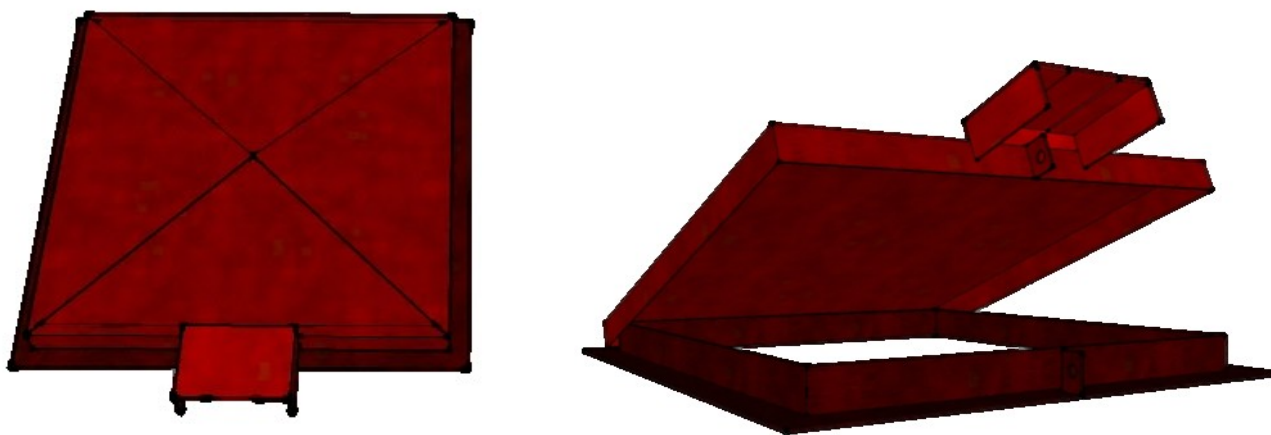
Solution à envisager pour protéger les cadenas

Recommandation : incorporer une protection des cadenas aux portes horizontales pour cumuler les avantages.
